プロペラ翼の折損に及ぼす主要因子の解明

(第1報: 材料欠陥及び流体力による変動応力の影響)

Main Factors Affecting Blade Failure of Marine Propeller

(1st Report: Effects of Material Defects and Hydrodynamic Fluctuating Stress of Blades)

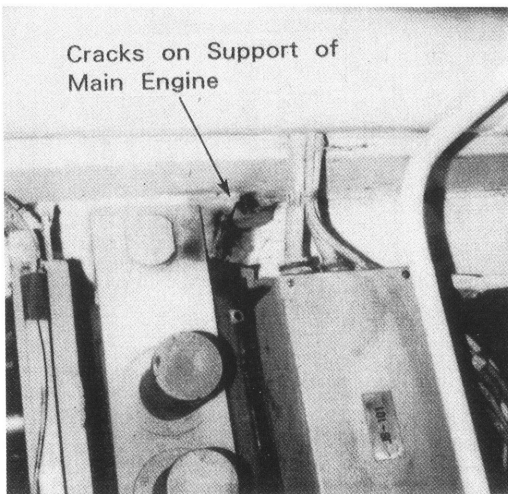
hと非常に短期間で翼折損を起こした。参考までに過酷な運航条件を強られる自動車専用運搬船のプロペラでも、き裂発生または翼折損に到るまでに27基の内の90%以上が2年以上もかかっている。この他、本船は就航時から主機の縦振動が大きく、図1に見るように主機と船体間のサポートに幾度もき裂が入って破損したことが報告されている。

図1 主機と船体間のサポートのき裂例

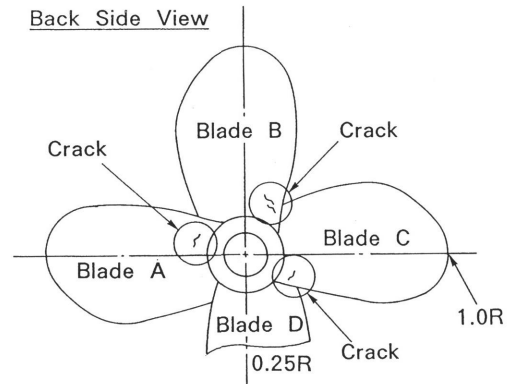
次に損傷したプロペラの目視調査を実施した。その結果、図2及び図3に示すように、4翼中の1翼(D翼)が0.25Rの翼根部の翼側R止まりから折損し、破断面には疲労破壊と思われる貝殻模様が顕著に現われていた。また、破断面上の破壊起点と想定される位置には、目視にて大きな材料欠陥は見当たらなかった。更に、残存翼に染色浸透探傷(PT)試験を適用したところ、B翼とC翼の前進面及び後進面の翼根部近傍に長さ5〜30mmのき裂が5箇所検出され、A翼の後進面

図2 プロペラ翼の折損状況

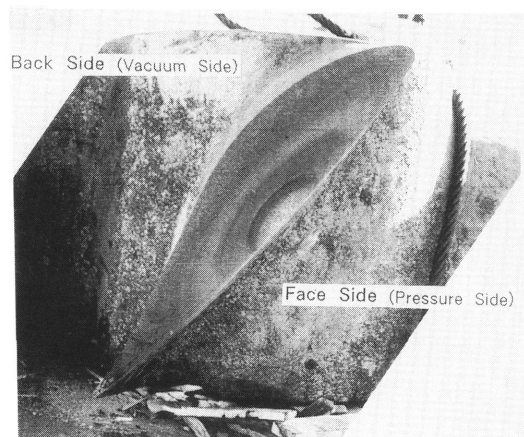
図3 折損翼の破断面の外観(最大翼厚部250mm)

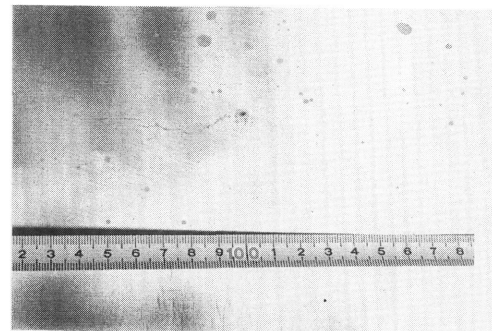
図4 C翼後進面のPT染色にじみ出し

の翼根近傍に約5mm長さのき裂が1箇所検出された。図4はC翼後進面のPT試験において、き裂部よりにじみ出した染色模様を示す。

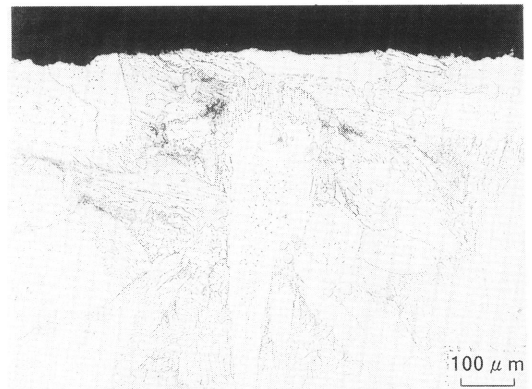
図5には、レプリカ法による破壊起点部のマイクロ組織写真を示す。これはα相中にk相が析出硬化型合金の組織を示しており、Al BC3の標準組織と一致している。また、溶着金属は認められず、溶接補修を実

図5 破壊起点部のマイクロ組織

施した痕跡は見当たらない。(船級規定により、翼前進面の翼根部は溶接禁止区域となっている。)

記述の材料の機械的性質、化学成分及びマイクロ組織からみて、このプロペラは金属材料上健全であったと考えられる。

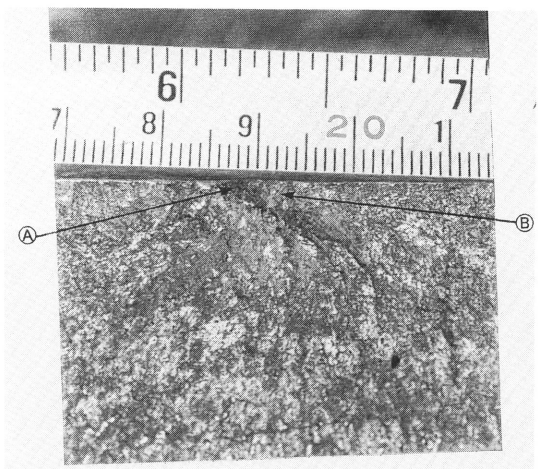
図6 破壊起点部の拡大写真

4.2 破壊起点部の精査 図6には折損翼の破壊起点部の拡大写真を示す。起点部は表面下深さ約2mmまでが小さな谷部(④部)を形成し、その下は谷部からの高さ約1mm以下の山頂部が右斜目下方に走っている。

SEMにより破壊起点部を精査したところ、球状構造やブローホールが点在する領域の広さは、最大で深さ2.5mm、長さ8.0mmと推定された。この領域は完全な材料欠陥部とは言えないが、次の疲労寿命計算では材料欠陥寸法の目安として使用することとした。

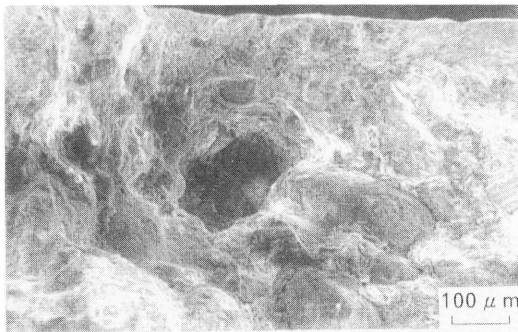
- (1) A ℓ BC3材の製造時に表面に発生しやすい代表的な铸巣は、図10に見るように球状構造を形成している。これに対し、起点部の表面直下④部には、わずかに球状化したものが見受けられる他、直径約0.2

mm、深さ約0.3mmのブローホールが3個検出された。

図7 破壊起点④部のSEMの写真

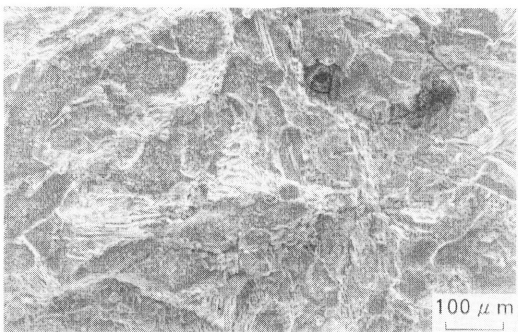
- (2) ⑤部には球状構造のものは全く見られず、海水腐食により明瞭ではないが、一部に疲労破面の特徴であるストライエーションが観察された。

図8 破壊起点⑤部のSEMの写真

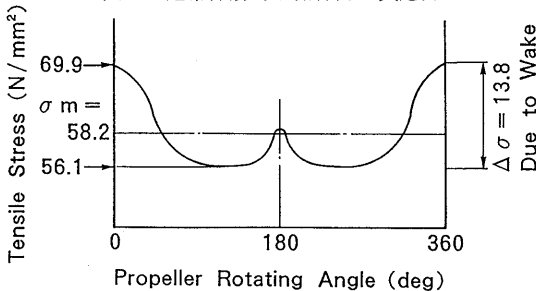
と、種々の模型試験結果をベースに理論計算式を修正したもので、推定精度が高いとされている。計算の結果、図12に示すように変動応力 $\Delta\sigma=13.8 \text{ N/mm}^2$ 、平均応力 $\sigma_m=58.2 \text{ N/mm}^2$ が得られた。また、越野等の簡易推定式⁸⁾を用いると、 $\Delta\sigma=27.9 \text{ N/mm}^2$ であった。

図12 翼根部の平均応力と変動応力

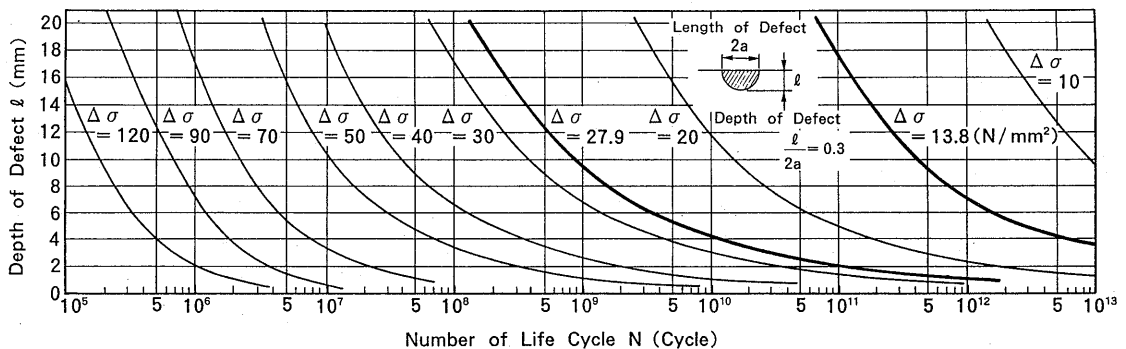
この図より、初期欠陥の最大深さ 2.5 mm (幅約 8.0 mm) で翼変動応力が 13.8 N/mm^2 と 27.9 N/mm^2 の場合、疲労寿命はそれぞれ約 1×10^{13} サイクル (稼働年数1万年以上) と 5×10^{10} サイクル (1000年以上) となる。これは、本プロペラの翼折損までの総稼働時間 $2270 \text{ h} (1.21 \times 10^7 \text{ サイクル})$ の1000倍以上に相当し、既述の翼変動応力程度では、このような早期折損はあり得ないことになる。逆に、図14より 1.21×10^7 サイクルで翼が折損するためには約 75 N/mm^2 の変動応力を翼根部に発生される外力が作用したと推定される。

図14 初期き裂深さと疲労寿命サイクル

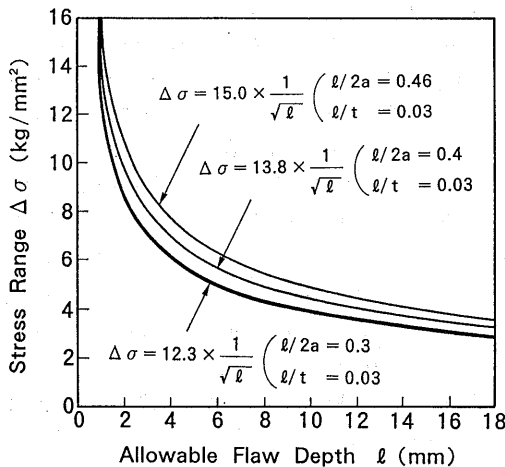
図15には、Tokuda 等⁹⁾ が独自に作成した翼変動応力と疲労破壊に到らない許容欠陥深さの関係を示す。この図からも、翼変動応力 $13.8 \text{ N/mm}^2 (1.41 \text{ kg/mm}^2)$ と $27.9 \text{ N/mm}^2 (2.85 \text{ kg/mm}^2)$ における許容欠陥深さは各々約 76 mm と 18.6 mm が示され、本プロペラの欠陥深さ

図15 翼変動応力と許容欠陥深さ (翼厚230mm) 9)

2.5mmでは疲労き裂が進展せず、翼折損が起こり得ないことを示唆している。また、欠陥深さ2.5mmとすると、約69N/mm²(約7.0kg/mm²)以上の翼変動応力が生じない限り、欠陥からき裂が進展しないことが推定される。
